1月5日に発生した市電のドア開け走行について、当該事案では運転士の確認漏れに加え、ドア開け走行を防止する安全装置の動作不良も確認されたことを踏まえ、**乗務員教育**と**車両設備管理**の両面から取組みを徹底し、再発防止を図る。

車両故障によるドア開き、車両停止(インシデント)への対応について(交通局)

連結棒取扱い誤りにより車両の連結が解除された事象(インシデント)の発生について(交通局)

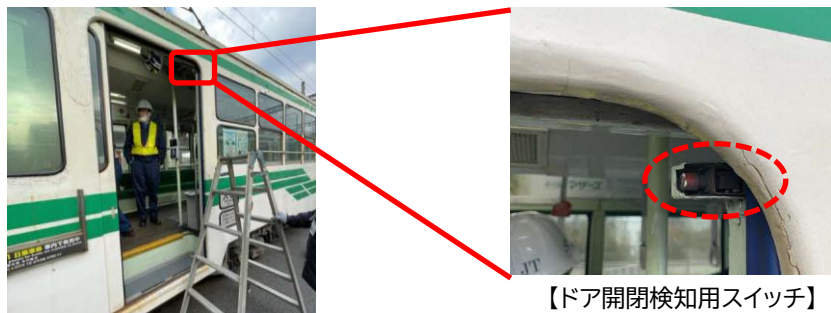
【ドア開閉検知用スイッチ】

- ・通常、電車はドアが開いた状態では加速できないが、当該事案では安全装置が正常に動作しておらず、ドアが開いたまま発車
 - ・原因究明と再発防止を目的に、1月6日～7日にかけて、運輸安全委員会が「重大インシデント」として調査を実施(報告書の作成まで1年程度要する見込み)
 - ・乗車口扉の「ドア開閉検知用スイッチ」の取付不良(取付時期は不明)による誤動作が原因である可能性が高いことを確認
- ⇒1月7日中に同型スイッチの緊急点検を実施。対象車両残り21台全てにおいて当該車両と同じような取付不良がないことを確認。

- ①安全装置不具合の原因である可能性が高いドアスイッチ取替
 - ・当該車両を含め、同型部品を使用している車両22編成のドアスイッチを不具合が発生しない構造の新型に取替
- ②各種検査内容の見直しと予防保全
 - ・ドアスイッチを含め、安全に係る機器(ブレーキ、ドア等)の検査項目や方法を見直すと共に、予防保全を強化
- ③記録化による管理の徹底
 - ・安全に係る機器については、これまで対象としていなかった消耗品についても取替記録を作成し、管理を徹底
- ④新技術の検討
 - ・従来の安全装置は設置後長期間が経過していることも踏まえ、車両メーカー等から幅広く情報収集し、新技術の導入を検討

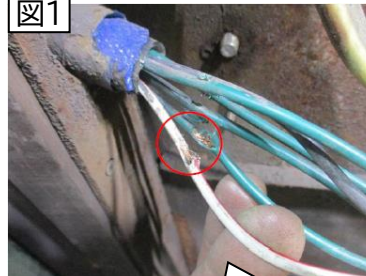
図1

- ・ドア開信号に関する配線を確認した結果、**運転席前面の壁内にある配線に損傷を確認(図1)**。※損傷線の銅線同士を接触させるとドア開現象が再現
- ・配線損傷の原因としては、車両前面に系統板を固定する際、**架台固定用ネジの下穴を加工するドリルで損傷させたものと考えられる(図2~4)**。

配線被覆が損傷し、被覆内の銅線が露出した状態

- 今回の車両と同様の方法で外壁に穴がけられた車両(8台)については壁内の配線を点検し、異常がないことを確認済。
- 事案に応じ、即時性を持って適切な対応ができるよう、**現場による異常発生時の報告と局全体での情報共有を徹底**。

- 今後、車両外壁への作業を行う場合には、**適切な器具を選定するとともに、記録を徹底**。

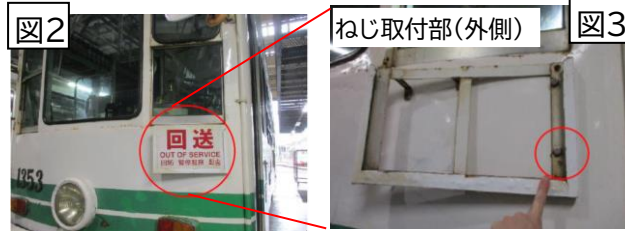
図2

下穴加工時に配線を損傷させたと考えられる

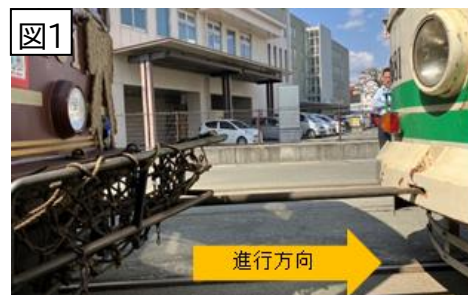
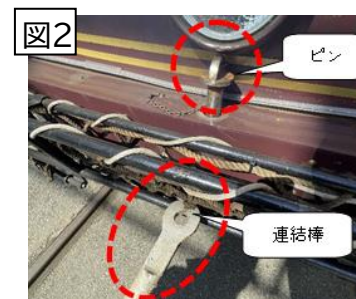
- ・車両の連結は、車両故障時等に故障車の推進運転を行う際に必要な作業であり、連結棒をピンで固定することで連結させる(図1~2)。
- ・当該事案では、**後続車側の連結棒の取付位置を誤ったことで、連結棒が適切に固定されなかったもの(図3~4)。**
