1月5日に発生した市電のドア開け走行について、当該事案では運転士の確認漏れに加え、ドア開け走行を防止する安全装置の動作不良も確認されたことを踏まえ、**乗務員教育**と**車両設備管理**の両面から取組みを徹底し、再発防止を図る。

車両故障によるドア開き、車両停止(インシデント)への対応について(交通局)

連結棒取扱い誤りにより車両の連結が解除された事象(インシデント)の発生について(交通局)

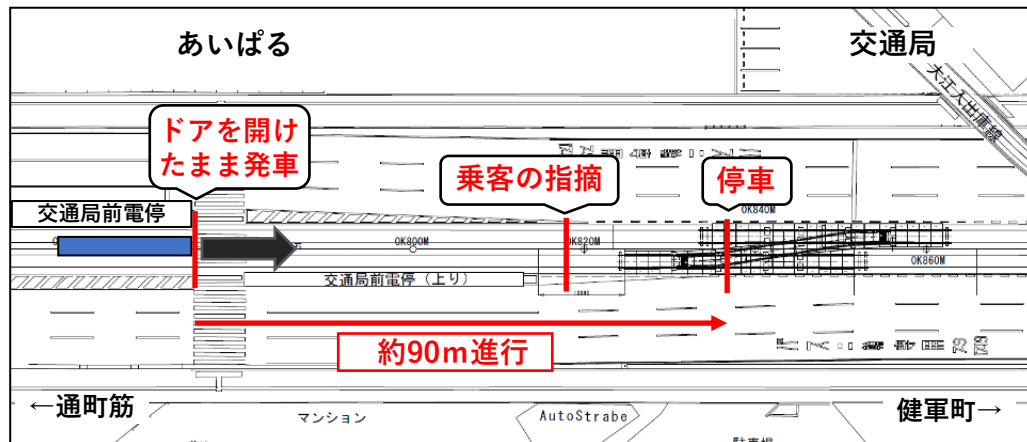
1. インシデントの概要

- ・通常、電車はドアが開いた状態では加速できないが、当該事案では安全装置が正常に動作しておらず、ドアが開いたまま発車
 - ・原因究明と再発防止を目的に、1月6日～7日にかけて、運輸安全委員会が「重大インシデント」として調査を実施(報告書の作成まで1年程度要する見込み)
 - ・乗車口扉の「ドア開閉検知用スイッチ」の取付不良(取付時期は不明)による誤動作が原因である可能性が高いことを確認
- ⇒1月7日中に同型スイッチの緊急点検を実施。対象車両残り21台全てにおいて当該車両と同じような取付不良がないことを確認。

- ①緊急研修の実施による再発防止への意識醸成
 - ・全乗務員を対象に、再発防止と信頼回復への取組をテーマに緊急研修を実施。また、今後の研修でも継続的に取り上げ、再発防止に取り組む。
- ②個人面談による適切な運転手順の徹底
 - ・全乗務員を対象に個人面談を実施し、今回の事案を踏まえた発車時の適切な運転手順について指導徹底。
- ③新たな運転手順の明文化
 - ・運転マニュアルを見直し、発車時の閉扉確認についてより適切な運転手順を整理し、明文化し、添乗監査時に確認。

- ①安全装置不具合の原因である可能性が高いドアスイッチ取替
 - ・当該車両を含め、同型部品を使用している車両22編成のドアスイッチを不具合が発生しない構造の新型に取替
- ②各種検査内容の見直しと予防保全
 - ・ドアスイッチを含め、安全に係る機器(ブレーキ、ドア等)の検査項目や方法を見直すと共に、予防保全を強化
- ③記録化による管理の徹底
 - ・安全に係る機器については、これまで対象としていなかった消耗品についても取替記録を作成し、管理を徹底
- ④新技術の検討
 - ・従来の安全装置は設置後長期間が経過していることも踏まえ、車両メーカー等から幅広く情報収集し、新技術の導入を検討

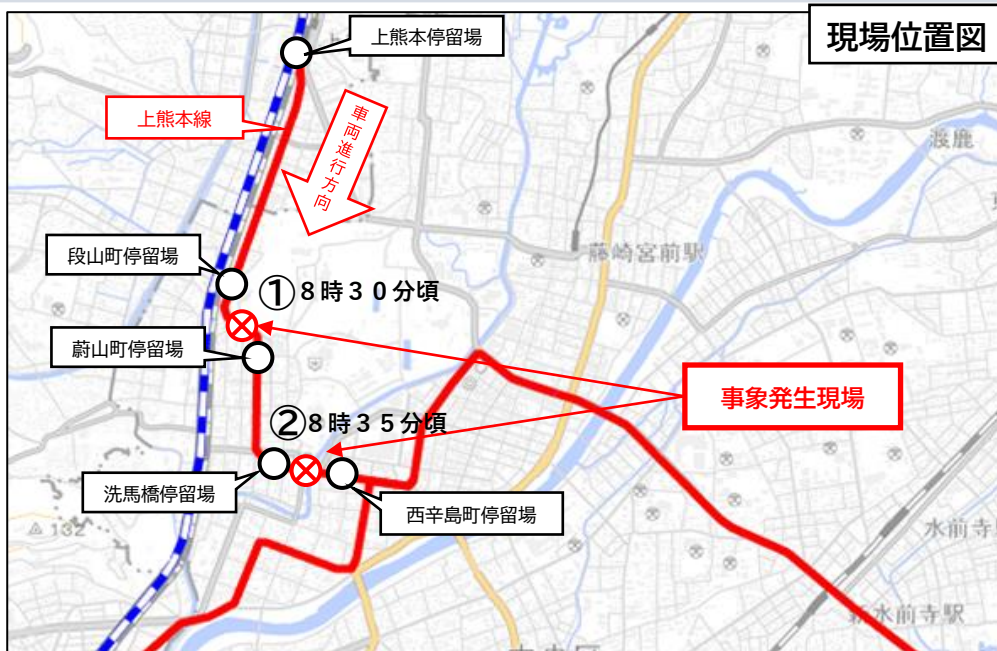
1. インシデントの概要

- ・段山町電停から健軍町方面に出発した電車において、突然左中間ドアが開き、安全装置が働き、車両が停止したもの。
- ・その後、ドアを閉め、運行を再開したものの、洗馬橋電停を出発した後、同様の事象が発生したため、辛島町電停で乗客を降ろし、車庫に入庫した。
- ・安全装置は正常に作動していたことから、通常の車両故障と判断し、故障の原因を調査していたところ、2月29日に九州運輸局から連絡があり、状況を説明したところ、インシデントに該当するとの結論になったもの。

乗客、乗員に怪我人なし、車両への損害なし

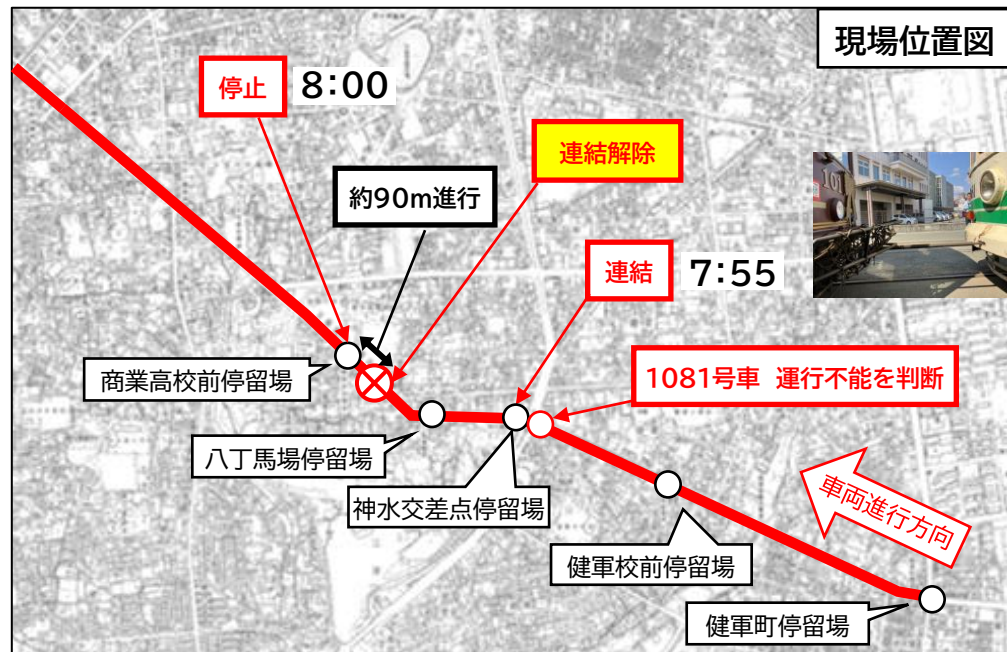
1. インシデントの概要

- ・神水交差点停留場付近で、1081号車が故障により運行不能と判断
- ・1081の乗客降車後、後続車(101号車)と連結し、推進運行開始
※この際、**101号車の連結棒の差し込み位置を誤って設置**
- ・商業高校前停留場手前まで走行したところで、**連結棒を固定するためのピンが外れ、連結が解除されたが、その後車間距離を保ったまま90m走行し、商業高校前電停にて双方のブレーキ操作にて車両が停止**
- ・その後、正規の位置に連結棒を差し直し、推進運行にて大江車庫に入庫

- ・乗客(故障車:0名、後続車:約70名)、乗員に怪我人なし
- ・外れた連結棒により、後続車両(101号車)が一部破損

- 連結操作を行う際、先頭車と後続車の運転士2名により確認(ダブルチェック)することを手順として具体的に明文化するとともに、**運転指令からの確認も徹底**させる事で取扱い誤りの防止を図る。
- 連結操作等故障時対応の研修頻度や方法を見直し、緊急時にも慌てず確実に対処できるよう**非常時教習の強化**を図る。
- インシデントが続発している状況を踏まえ、**それぞれの背景等をしっかり分析し、根本的な原因を究明し対策を検討**する。
